# Картка безбар'єрності

**КАРТКА безбар'єрності об'єкта фізичного оточення за результатами проведення оцінки ступеня безбар'єрності будівель і споруд**

Комунальний заклад «Рунівщинський ліцей» Зачепилівської селищної ради  
Берестинського району Харківської області

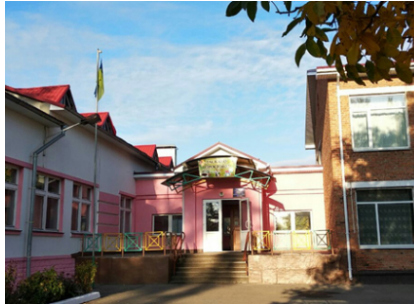
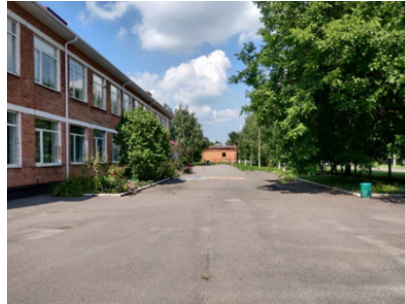
**Зображення 1/2:**

**1) паркувальні місця для осіб з інвалідністю, завширшки не менше ніж 3,5 метра та завдовжки не менше ніж 5 метрів, розташовані на відстані не більше ніж 50 метрів від входу**

Так

Паркуватися можна на місці парковки шкільного автобуса, або (за потреби вільний під'їзд до входу в заклад чи до пандуса

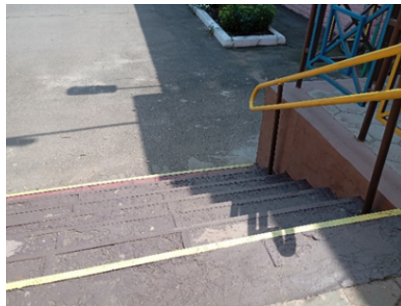
Зображення 1/2:

**2) на вході відсутні сходи або наявні сходи і пандус, а за необхідності — підймальні платформи, вертикальні підйомники тощо\***

Так

наявні сходи і пандус біля запасного входу у заклад

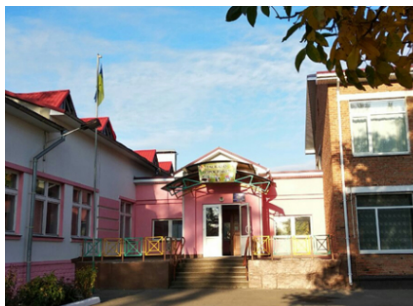
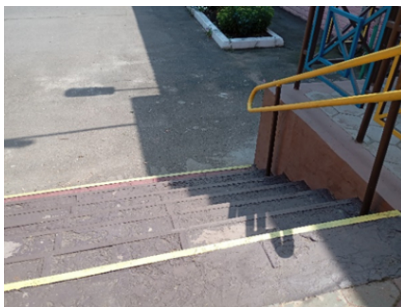
**Зображення 1/2:**

**4) усі сходи в межах одного маршу однакові за формою, шириною і висотою підйому сходинок, а також мають контрастне маркування кольором першої та останньої сходинок (ширина маркування горизонтальної площини ребра — не менше ніж 10 сантиметрів, вертикальної — не менше ніж 5 сантиметрів)\***

Так

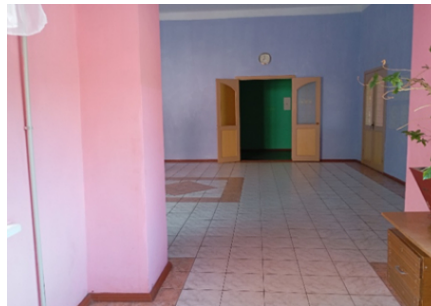
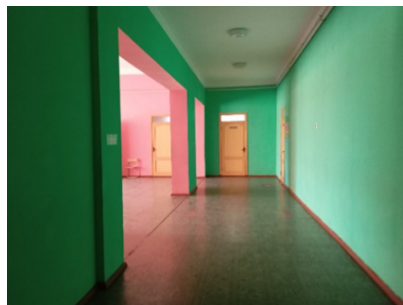
Зображення 1/2:

**8) наявний візуальний контраст порогів, колон, інших об'єктів і перешкод, що становлять небезпеку для осіб з порушенням зору, а за відсутності – на них нанесено контрастне маркування кольором\***

Так

наявний візуальний контраст порогів, колон
