КАРТКА безбар'єрності об'єкта фізичного оточення за результатами проведення оцінки ступеня безбар'єрності будівель і споруд

1. Найменування організації, установи, підприємства
Новомажарівський сільський будинок культури

назва населеного пункту
Нове Мажарове

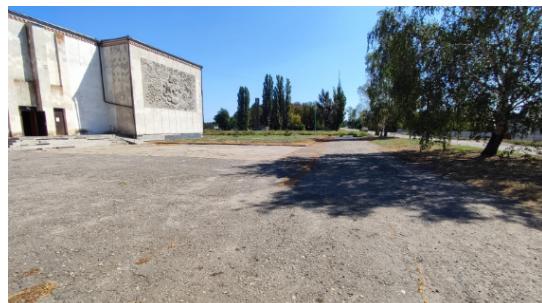
1) паркувальні місця для осіб з інвалідністю, завширшки не менше ніж 3,5 метра та завдовжки не менше ніж 5 метрів, розташовані на відстані не більше ніж 50 метрів від входу

Hi

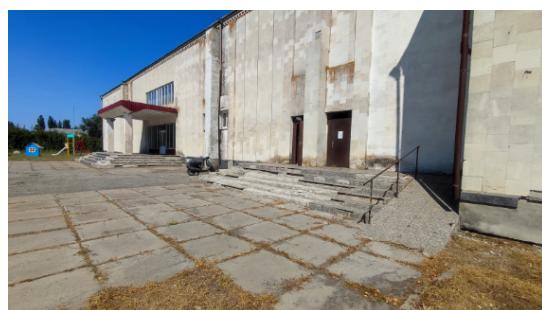
2) паркувальних місць для осіб з інвалідністю не менше ніж 10 відсотків загальної кількості (але не менше ніж одне місце), місця позначені дорожніми знаками та горизонтальною розміткою із міжнародним символом доступності

Hi

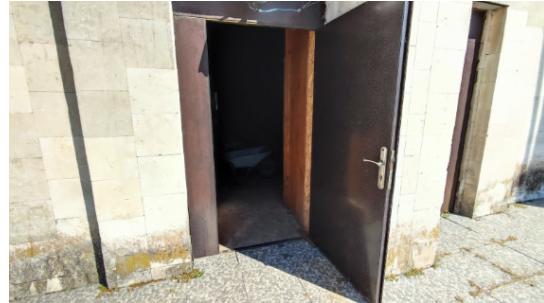
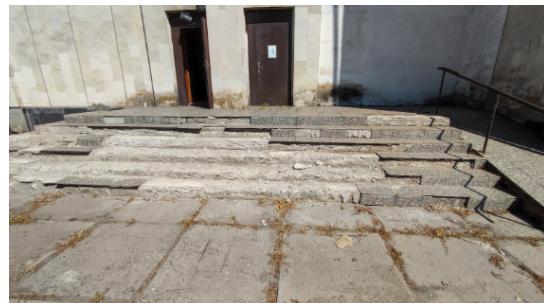
4) ширина входу на прилеглу територію та ширина дверей, хвірток (за наявності) становить не менше ніж 0,9 метра у просвіті

Критичність висока

Так

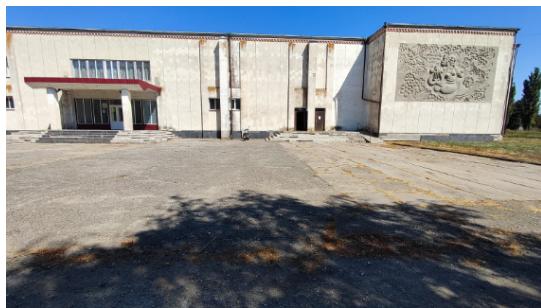
5) ширина пішохідних доріжок із зустрічним рухом становить не менше ніж 1,8 метра

Критичність висока

Так

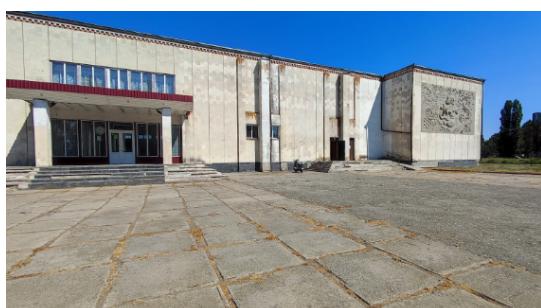
6) покриття пішохідних доріжок, тротуарів і пандусів рівне (без вибоїн, без застосування як верхнього шару покриття насипних або крупноструктурних матеріалів, що перешкоджають пересуванню осіб з інвалідністю на кріслах колісних або із милицями)

Критичність висока

Так

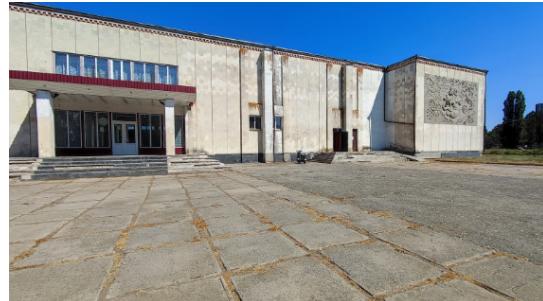
7) пішохідні доріжки, що перетинаються, поєднані на одному спільному рівні, на таких доріжках відсутні перешкоди (антитаркувальні елементи, клумби, бордюри тощо)*

Критичність висока

Так

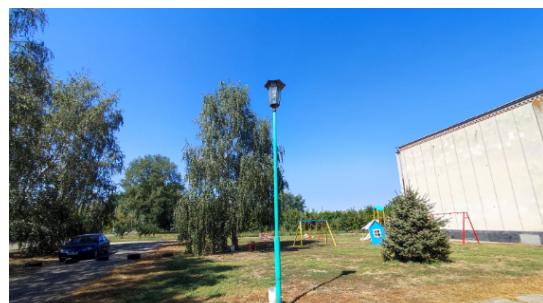
8) у темну пору доби наявне вуличне штучне освітлення шляхів руху*

Так

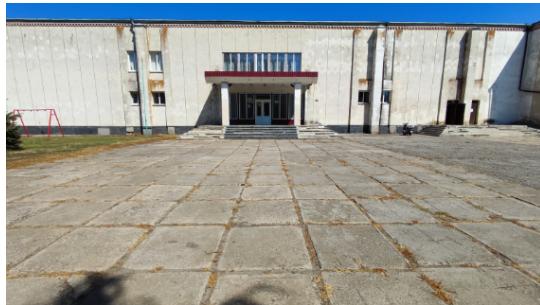
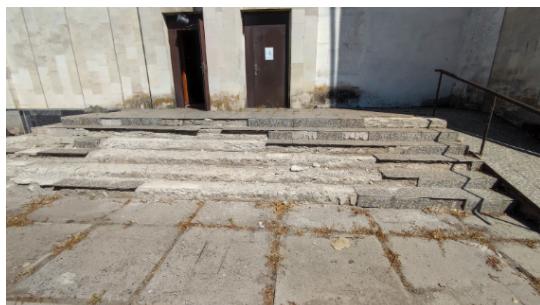
9) на прилеглій території та/або шляхах руху відсутні сходи або наявні сходи і пандус, а за необхідності – підіймальні платформи, вертикальні підйомники тощо*

Критичність висока

Так

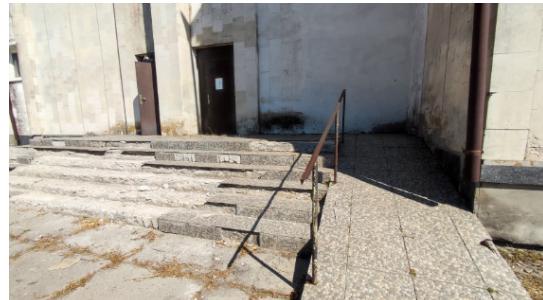
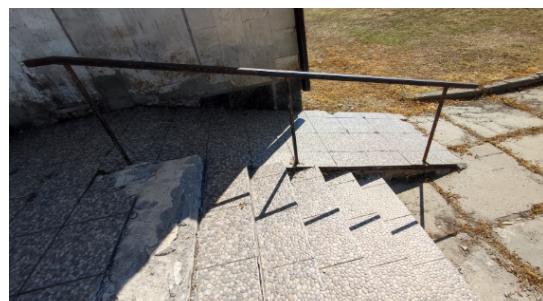
10) уклон пандуса становить не більше ніж 8 відсотків (на 1 метр довжини по горизонтальній площині не більше ніж 8 сантиметрів підйому), ширина пандуса – не менше ніж 1,2 метра у просвіті, уздовж обох боків усіх сходів і пандусів встановлено огорожу із поручнями, поручні пандусів розташовані на висоті 0,7 і 0,9 метра, завершальні частини поручнів продовжені по горизонталі на 0,3 метра (як вгорі, так і внизу)*

Критичність висока

Так

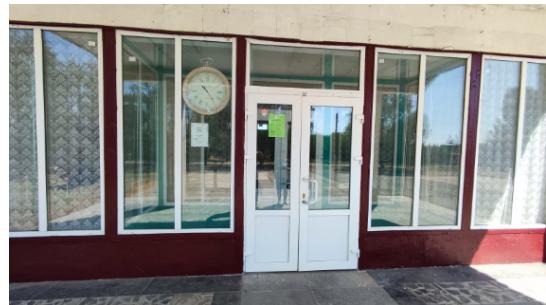
1) наявна зовнішня тактильна табличка, що містить основну інформацію про будівлю або споруду, найменування, години роботи, розміщена праворуч від входу на висоті 1,2–1,5 метра на стіні або в іншому місці залежно від архітектурних особливостей вхідної групи*

Hi

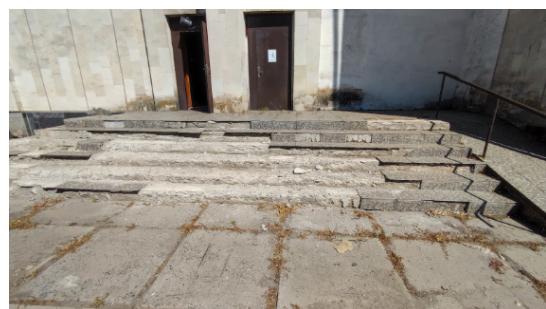
2) на вході відсутні сходи або наявні сходи і пандус, а за необхідності – підіймальні платформи, вертикальні підйомники тощо*

Критичність висока

Так

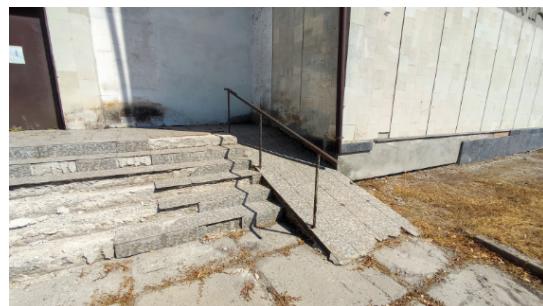
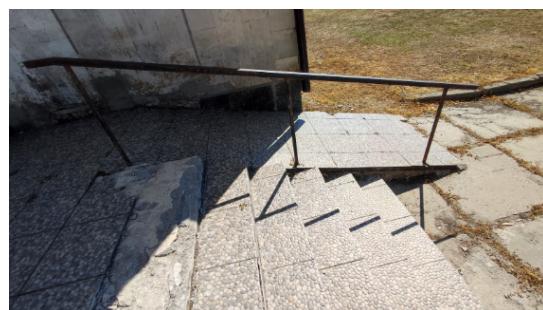
3) уклон пандуса становить не більше ніж 8 відсотків (на 1 метр довжини по горизонтальній площині не більше ніж 8 сантиметрів підйому), ширина пандуса – не менше ніж 1,2 метра у просвіті, уздовж обох боків усіх сходів і пандусів встановлено огорожу із поручнями, поручні пандусів розташовані на висоті 0,7 і 0,9 метра, завершальні частини поручнів продовжені по горизонталі на 0,3 метра (як вгорі, так і внизу)*

Критичність висока

Так

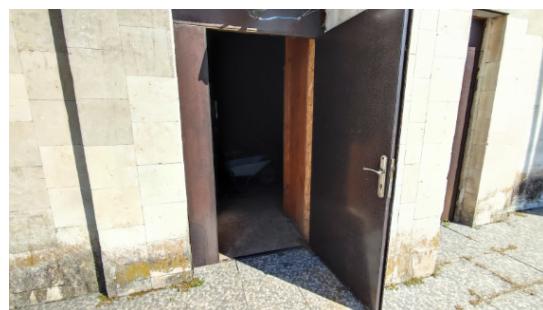
8) ширина дверних отворів становить не менше ніж 0,9 метра у просвіті*

Критичність висока

Так

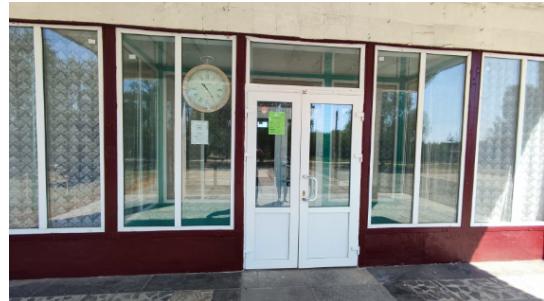
9) відсутні пороги, а за наявності – висота кожного елемента порога не перевищує 2 сантиметрів, кути порогів заокруглені, у разі, коли елементи порога перевищують 2 сантиметри, між горизонтальними ділянками підлоги влаштовані скоси або пандус*

Критичність висока

Так

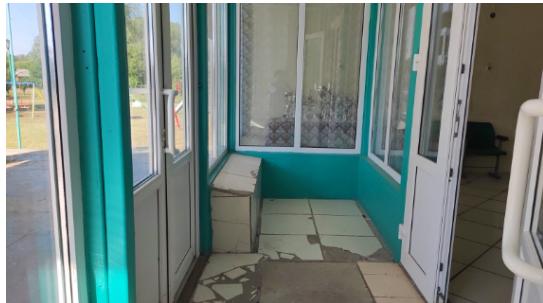
11) глибина тамбурів становить не менше ніж 1,8 метра, ширина – не менше ніж 2,2 метра*

Так

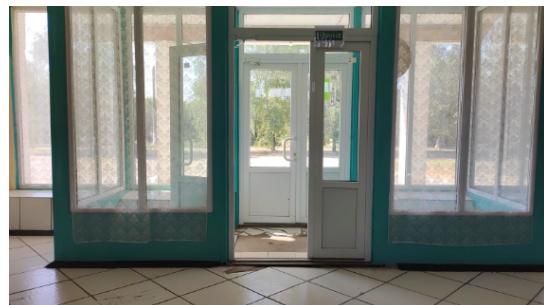
7) відсутні пороги, а за наявності – висота кожного елемента порога не перевищує 2 сантиметрів, кути порогів заокруглені, у разі, коли елементи порога перевищують 2 сантиметри, між горизонтальними ділянками підлоги влаштовані скоси або пандус*

Критичність висока

Так

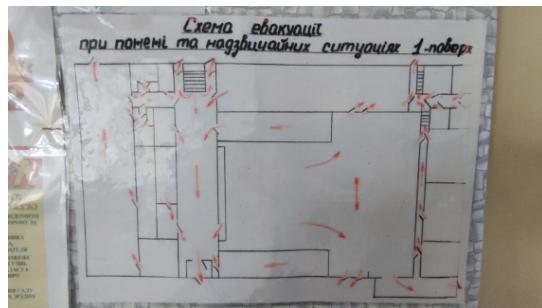
16) на вході/виході встановлено план-схему будівлі, що містить інформацію про розташування приміщень, де надаються послуги, на висоті 1,2–1,6 метра від підлоги*

Критичність висока

Так

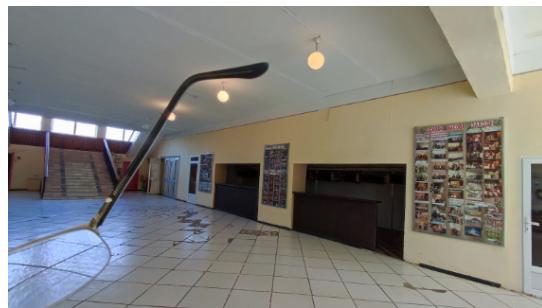
-
- 18) освітленність (рівень освітлення) забезпечує безпечний прохід у коридорах і приміщеннях, зокрема на сходах, сприяє орієнтуванню*

Критичність висока

Так

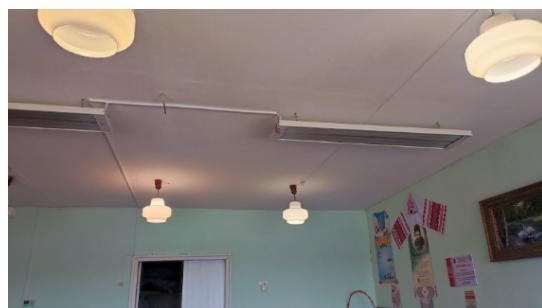
19) в аудиторіях і кабінетах створено освітленість (рівень освітлення), що дає змогу побачити обличчя людини, що розмовляє, і прочитати по губах сказане нею та/або побачити і розрізнати рухи рук людини, яка використовує мову жестів*

Критичність висока

Так

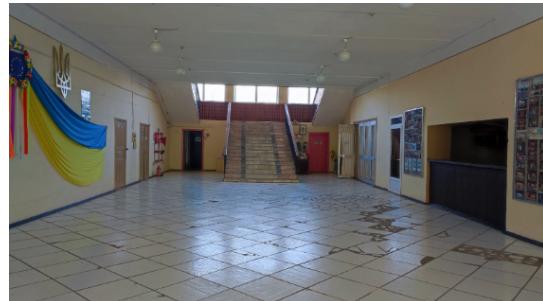
21) ширина вільного від перешкод шляху руху в коридорах, приміщеннях, галереях становить не менше ніж 1,8 метра – за умови зустрічного руху*

Критичність висока

Так

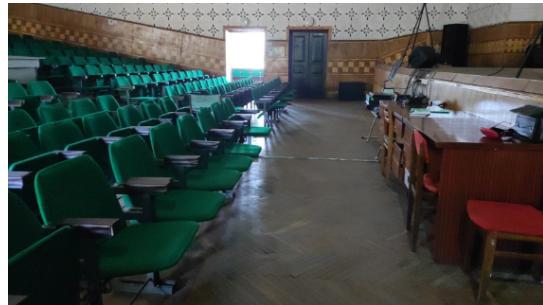
22) ширина проходу у приміщенні із обладнанням і меблями становить не менше ніж 1,2 метра*

Критичність висока

Так

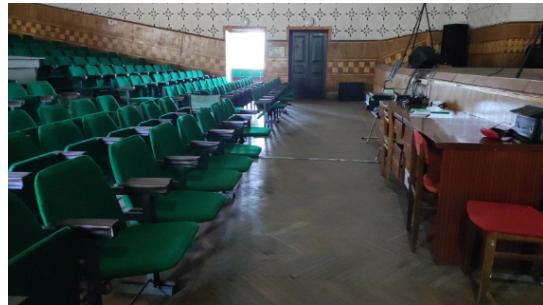
23) висота столів, стійок, пониженої секції рецепції становить 0,74–0,8 метра із вільним простором під стільницею заввишки не менше ніж 0,7 метра та завглибшки не менше 0,48 метра*

Так

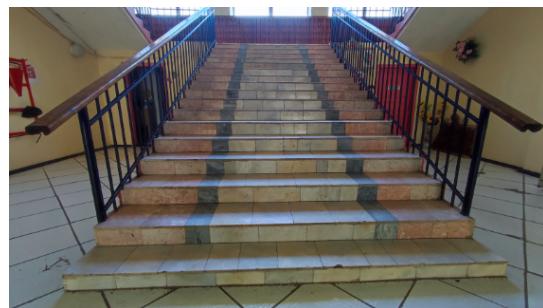
1) усі сходи в межах одного маршу однакові за формою, шириною і висотою підйому сходинок, а також мають контрастне маркування кольором першої та останньої сходинки (ширина маркування горизонтальної площини ребра – не менше ніж 10 сантиметрів, вертикальної – не менше ніж 5 сантиметрів)*

Так
