Картка безбар'єрності

КАРТКА безбар'єрності об'єкта фізичного оточення за результатами проведення оцінки ступеня безбар'єрності будівель і споруд

Комунальне некомерційне підприємство "Центр первинної медичної допомоги" Зачепилівської селищної ради Харківської області Фельдшерський пункт села Миколаївка

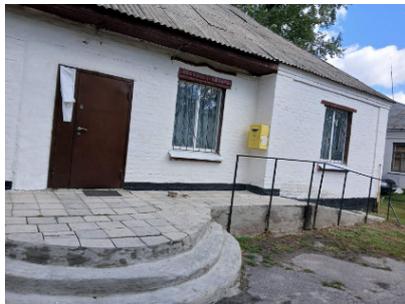
1) наявна зовнішня тактильна табличка, що містить основну інформацію про будівлю або споруду, найменування, години роботи, розміщена праворуч від входу на висоті 1,2–1,5 метра на стіні або в іншому місці залежно від архітектурних особливостей вхідної групи*

Так

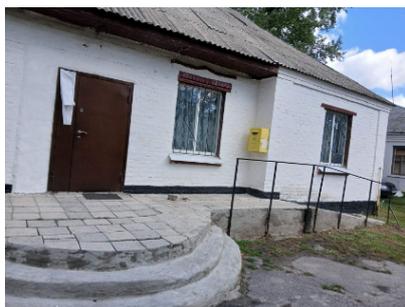
2) на вході відсутні сходи або наявні сходи і пандус, а за необхідності — підймальні платформи, вертикальні підйомники тощо*

Критичність висока

Так

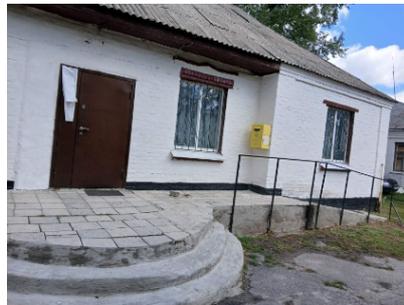
3) уклон пандуса становить не більше ніж 8 відсотків (на 1 метр довжини по горизонтальній площині не більше ніж 8 сантиметрів підйому), ширина пандуса – не менше ніж 1,2 метра у просвіті, уздовж обох боків усіх сходів і пандусів встановлено огорожу із поручнями, поручні пандусів розташовані на висоті 0,7 і 0,9 метра, завершальні частини поручнів продовжені по горизонталі на 0,3 метра (як вгорі, так і внизу)*

Критичність висока

Так

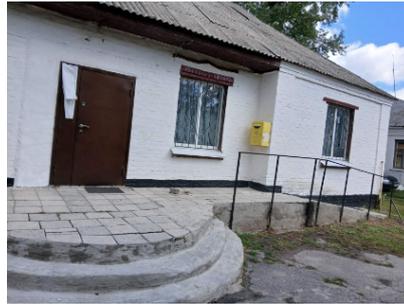
12) майданчик перед входом, а також пандус, сходи, підймальні пристрої для осіб з інвалідністю захищені від атмосферних опадів навісом*

Так

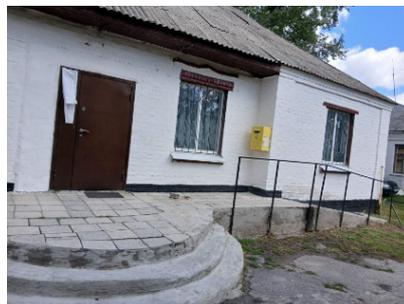
13) відсутні перешкоди (решітка для витирання ніг із чарунками, розмір однієї із сторін якої становить більше ніж 1,5 сантиметра, рівень верху якої не збігається із рівнем підлоги) і перепади висоти підлоги на вході*

Так
