## КАРТКА безбар'єрності об'єкта фізичного оточення за результатами проведення оцінки ступеня безбар'єрності будівель і споруд

Комунальний заклад «Бердянський ліцей» Зачепилівської селищної ради  
Берестинського району Харківської області

**Дата проведення оцінки**  
21.09.2026

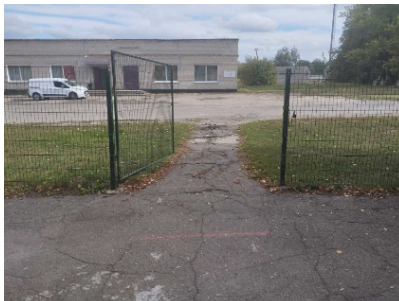
**3) ширина головного або основного входу на прилеглу територію та ширина дверей, хвірток (за наявності) становить не менше ніж 0,8 метра у просвіті**

Так

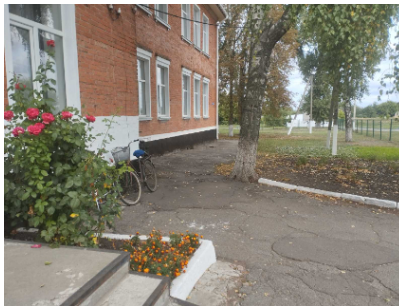
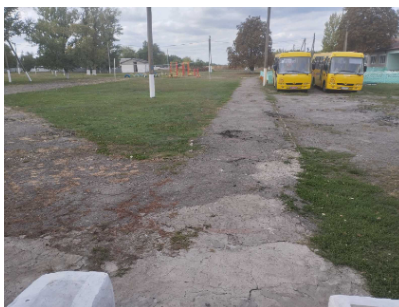
**4) ширина пішохідних доріжок становить не менше ніж 1,2 метра або 0,9 метра за наявності роз'їздів (кишень) (розширень для взаємного роз'їзду осіб на кріслах колісних під час їх зустрічного руху) через кожні 25 метрів**

Так

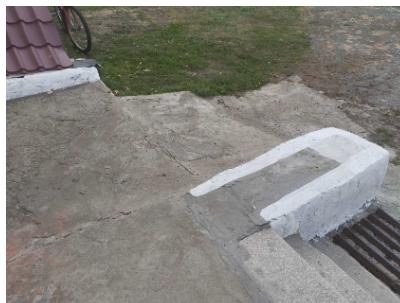
**8) на прилеглій території та/або шляхах руху відсутні сходи, за наявності сходів – вони продубльовані пандусом з уклоном до 8 відсотків та поручнями в разі, коли уклон становить 5 відсотків і більше**

Так

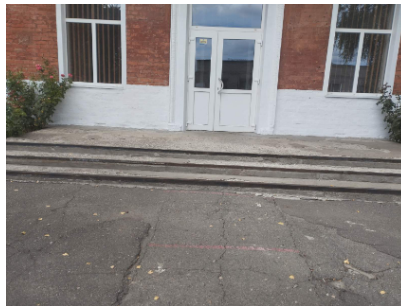
**9) усі сходи в межах одного маршу однакові за формою, шириною і висотою підйому сходинок**

Так

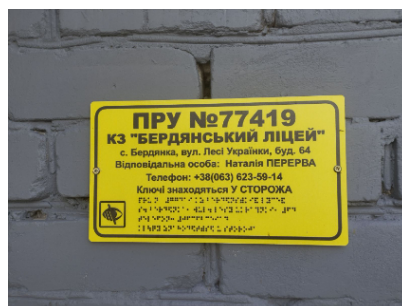
1) на стіні праворуч або ліворуч від вхідних дверей наявна зовнішня тактильна табличка, що містить основну інформацію про будівлю або споруду (найменування, адреса, години роботи), нижній край таблички розташовано на висоті 1,1–1,6 метра від поверхні вхідної площадки (ґанку), а тактильні позначки на ній шрифтом Брайля — відповідно на висоті не нижче ніж 1,2 метра і не вище ніж 1,5 метра

Є на приміщенні укриття, де проводиться основний освітній процес

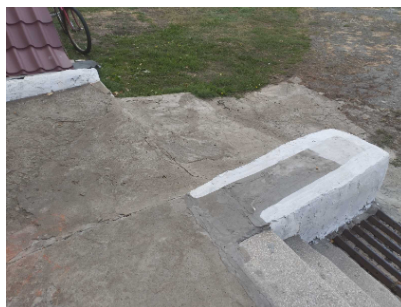
**2) на вході відсутні сходи, за наявності сходів — вони продубльовані пандусом або підйнятною платформою для осіб з інвалідністю з уклоном до 8 відсотків і поручнями в разі, коли уклон становить 5 відсотків і більше**

Так

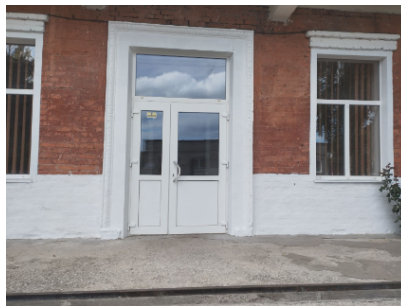
**8) колір вхідних дверей є контрастним до кольору фасаду будівлі, за наявності прозорих дверних (фасадних) конструкцій — на них нанесено контрастне маркування кольором (смуга контрастного кольору заввишки не менше ніж 10 сантиметрів на всю ширину дверей) на висоті від 1 до 1,5 метра**

Так

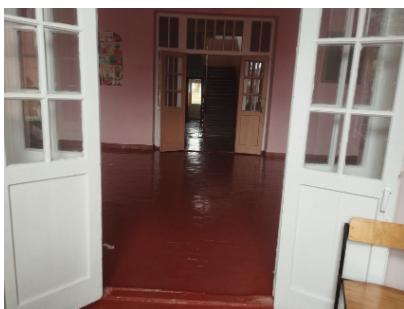
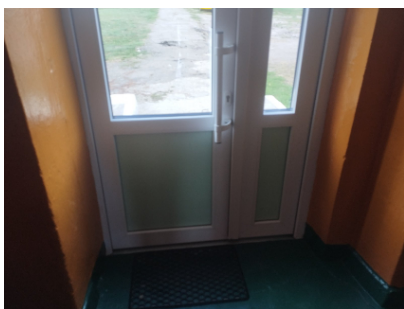
**9) ширина дверних отворів становить не менше ніж 0,8 метра у просвіті**

Так

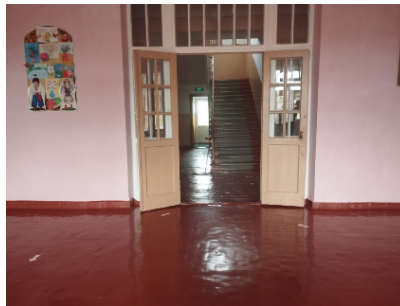
**11) глибина тамбура становить не менше ніж 1,8 метра, ширина — не менше ніж 2,2 метра**

Так

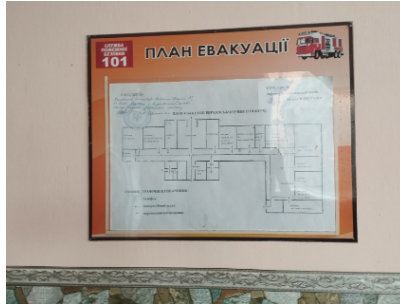
**1) у холі/вестибюлі встановлено план-схему будівлі, що містить інформацію про розташування приміщень, де надаються послуги, на висоті 1,1—1,6 метра від підлоги. Така план-схема продубльована мнемосхемою, розташованою на висоті не нижче ніж 1,2 метра і не вище ніж 1,5 метра**

Наявна план-схема

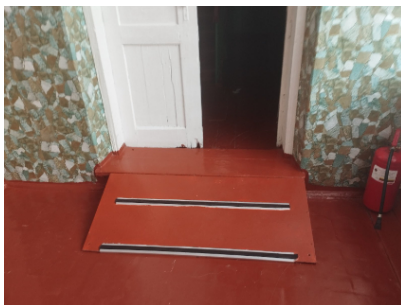
**2) на шляхах руху осіб з інвалідністю відсутні сходи, за наявності сходів — вони продубльовані пандусом або підйимальною платформою для осіб з інвалідністю**

Так

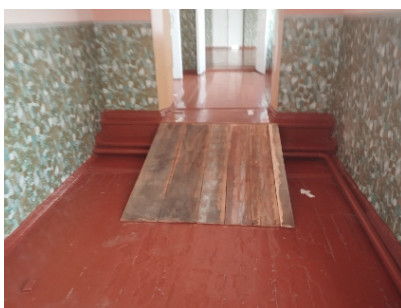
**3) уклон пандуса составляет не больше 8 процентов, ширина пандуса — не меньше 0,9 метра у пролёта, вдоль обоих боков установлено поручни на высоте 0,7 и 0,9 метра**

Ні

Є пандус, але немає поручнів

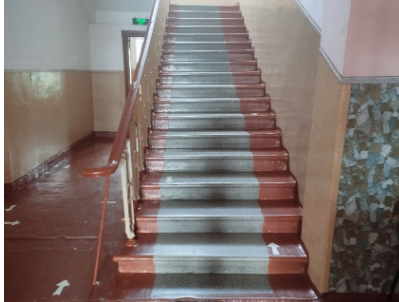
**4) усі сходи в межах одного маршу однакові за формою, шириною і висотою підйому сходинок**

Так

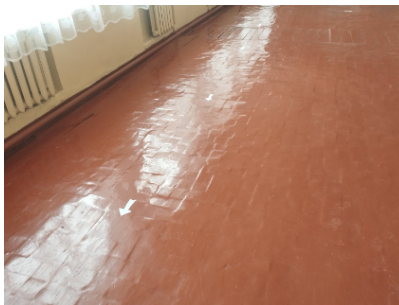
## 5) основні шляхи руху будівлею позначено стандартними або спеціальними тактильними смугами

Так

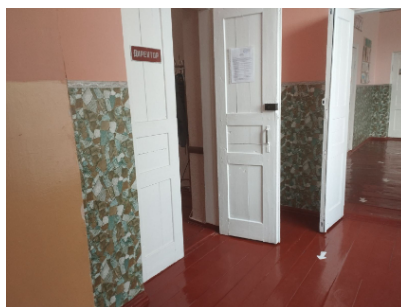
**7) ширина дверних отворів становить не менше ніж 0,8 метра у просвіті**

Так

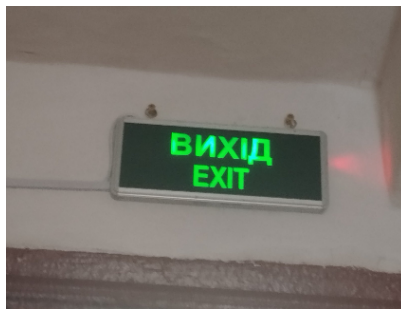
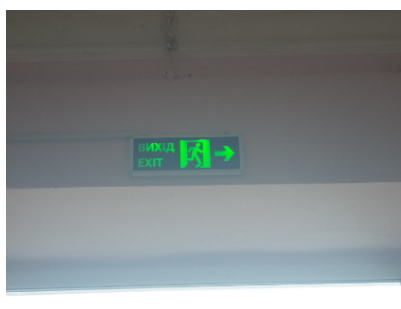
**10) шляхи руху оснащені засобами орієнтування та інформування для осіб з порушенням слуху (зокрема інформаційні термінали, екрани, табло із написами у вигляді рухомого рядка, пристрої для забезпечення інформування в текстовому або відеоформаті, перекладу жестовою мовою тощо)**

Так

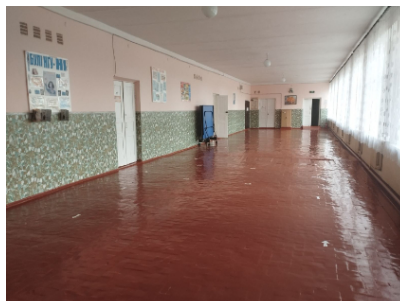
**17) ширина вільного від перешкод шляху руху в коридорах, приміщеннях, галереях становить не менше ніж 1,2 метра**

Так
