## КАРТКА безбар'єрності об'єкта фізичного оточення за результатами проведення оцінки ступеня безбар'єрності будівель і споруд

Комунальний заклад "Орчицька початкова школа" Зачепилівської селищної ради Берестинського району Харківської області

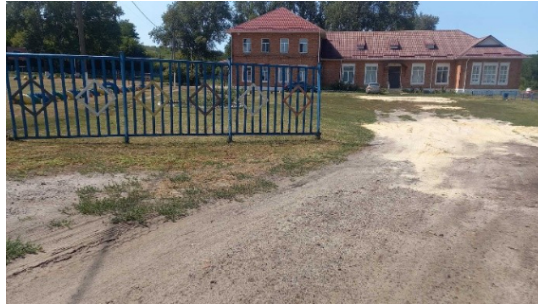
**1) наявні паркувальні місця для осіб з інвалідністю, завширшки 3,5 метра, завдовжки — 5 метрів, які розташовані на відстані не більше ніж 50 метрів від головного або основного входу**

Так

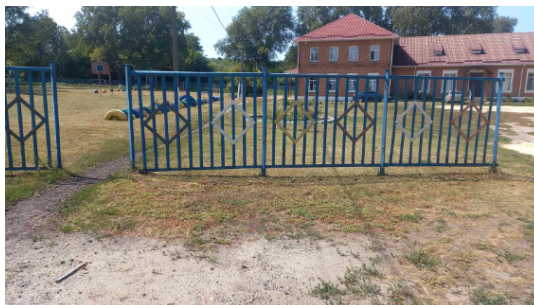
**8) на прилеглий території та/або шляхах руху відсутні сходи, за наявності сходів — вони продубльовані пандусом з уклоном до 8 відсотків та поручнями в разі, коли уклон становить 5 відсотків і більше**

Так

є частково

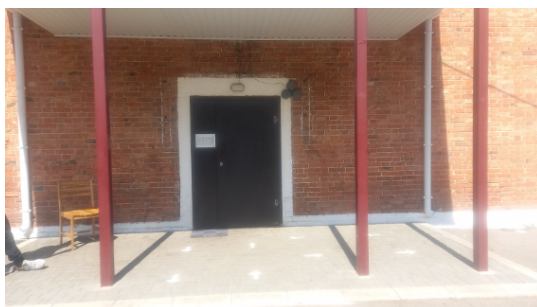
**12) наявний навіс від атмосферних опадів над майданчиком перед входом, а також над пандусом, сходами, підймальними пристроями для осіб з інвалідністю**

Так

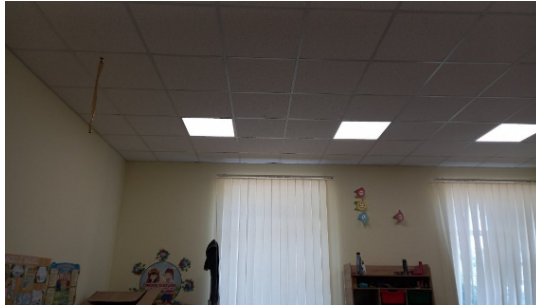
**15) освітленість (рівень освітлення) забезпечує безпечний прохід у коридорах і приміщеннях, зокрема на сходах, сприяє орієнтуванню в будівлі**

Так
